EL DESCUBRIMIENTO DEL GIGANTE. CONSERVACIÓN Y RESTAURACIÓN DEL CONJUNTO PICTÓRICO DE LA IGLESIA DE SAN ANDRÉS DE MORAL DE CALATRAVA, CIUDAD REAL

Raquel Racionero Núñez
(Universidad Complutense de Madrid)

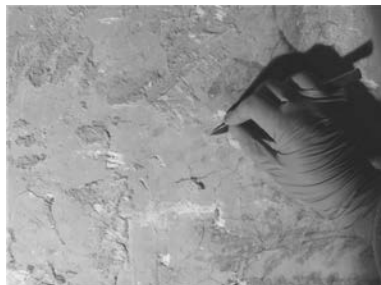
1. Detalle del proceso de restauración: limpieza mecánica.

En la intervención de limpieza y retirada de restos de capas cubrientes, se adoptó el criterio de media limpieza, para poder conservar al máximo la superficie original, combinándose la limpieza química con medios físico-mecánicos.

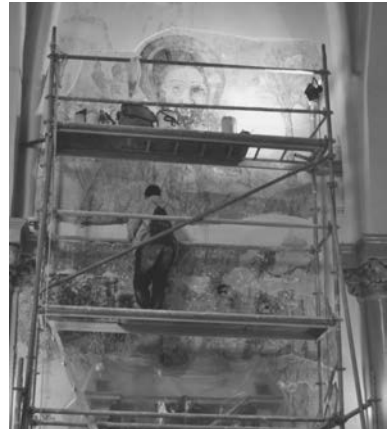
2. Vista general del Muro Norte, interior de la Iglesia San Andrés, durante la restauración.

En el muro norte, y correspondiente a los restos de la capilla de pequeño tamaño de planta cuadrada, encontramos un amplio conjunto pictórico que recorre los tres lados que conforman el receptáculo, rematado por una bóveda de cañón apuntada. En ambos lados de la bóveda quedan representados, (con una extensión aproximada de 10m con restos de pintura mural), la imagen de una Santa Catalina y en el otro lado una figura masculina que debido al deterioro no podría especificarse. En el paño frontal se aprecia un espacio, formado en varios niveles compartimentando y que podrían describirse en una continuación de escenas que narran episodios de la vida de una imagen femenina sin determinar. Rematando el conjunto, aparecen decorando el arco franjas pintadas simulando ricas telas, representando motivos decorativos, de gran calidad.

Esta soberbia pintura, situada en el muro norte⁹, cercano a la cabecera, realizado con una técnica mixta de temple y fresco podía apreciarse en su totalidad, tras el desencalado de aproximadamente unos 20 metros. Tanto la ubicación como sus dimensiones no eran fortuitas, al igual que su representación ya que estas grandes imágenes eran muy comunes en los frentes de las entradas a ciudades o en cruceros de iglesias a lo largo de toda Europa, con ejemplos tan conocidos como los de las catedrales de Zamora, Salamanca o Toledo. El caso que nos ocupa continua usando modelos pintados al fresco ya recuperados como los existentes en la Iglesia de San Marcos de Salamanca y datados en torno a los siglos XIII-XIV o el encontrado en Santa María de la Oliva en Lebrija fechados en el siglo XV.

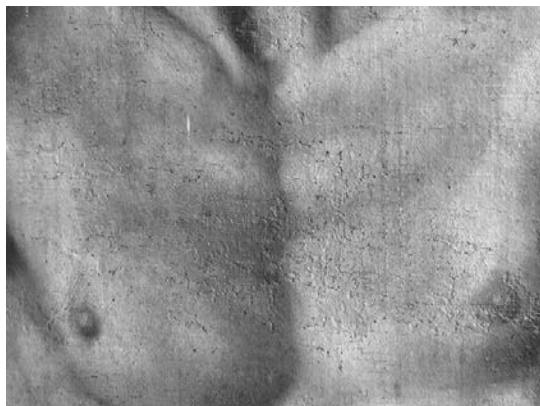
4 Detalle del Lienzo de la Trinidad, antes de la restauración.

luz ultravioleta²⁴ o con lámparas de Wood. El estudio con luz ultravioleta, nos permitió evaluar la entidad de las restauraciones, los posibles retoques. La ubicación de la firma- que se encuentra en el borde inferior del lienzo- está muy deteriorada encontrarse en un área muy desgastada y rozada.

Otras zonas como el fondo correspondiente al cielo, al igual que ocurre con los bordes, presentaba áreas movidas y barridas, producidas por los efectos dañinos de limpiezas irregulares y excesivas llevadas a cabo en anteriores intervenciones.

La presencia en la superficie de pinceladas de carácter oleoso, sobre puestas a la capa de policromía original, con restos de varias capas de barniz pasmado e irregular, enmascaraban una superficie desgastada y muy deteriorada.

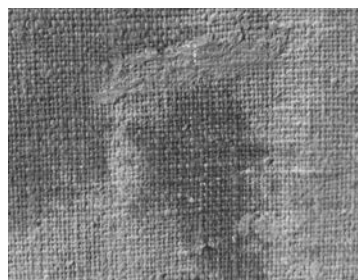
5. Detalle del reverso del lienzo de la Inmaculada Concepción.

Ninguno de ellos estaba reentelado, aunque podrían apreciarse la presencia de injertos y de bandas perimetrales. En el lienzo de la Inmaculada es importante destacar los restos de imprimación aplicados por el reverso. La aplicación de una capa cubriente protectora por el reverso, algo que era una práctica habitual de los antiguos maestros para evitar el deterioro sobre las fibras, producido por los cambios de humedad relativa sobre el material celulósico. Generalmente al aplicar estas capas aislantes se usaba cola, y sobre ellas, un fondo o preparación de imprimación coloreada²⁷
